HYDROLOGICKÁ ROČENKA  
ČESKÉ REPUBLIKY

HYDROLOGICAL YEARBOOK  
OF THE CZECH REPUBLIC

2017

HYDROLOGICKÁ ROČENKA ČESKÉ REPUBLIKY  
HYDROLOGICAL YEARBOOK OF THE CZECH REPUBLIC  
**2017**

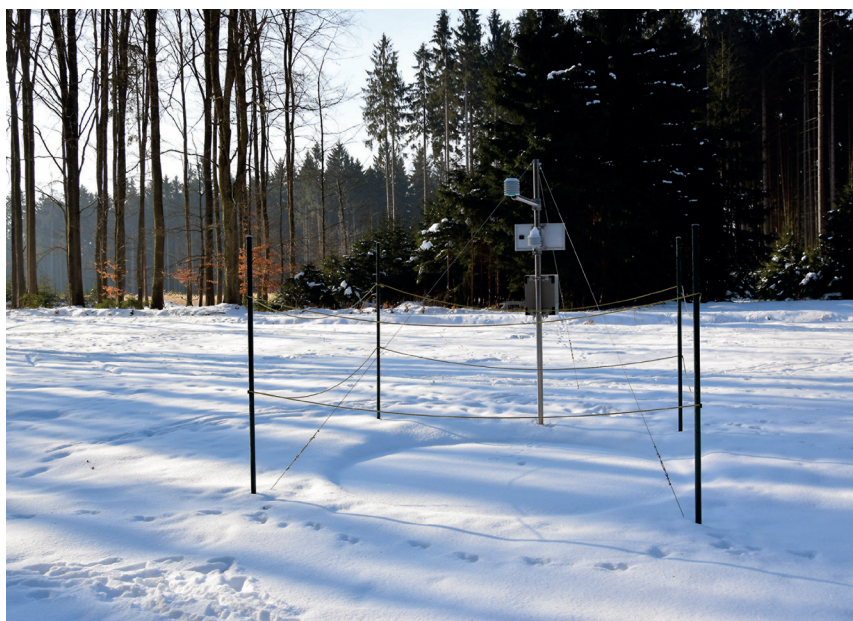
Obr. V.9 Automatická sněhoměrná stanice se senzory měřícími hydrostatický tlak v polštáři naplněném směsí nemrznoucí kapaliny a vody. Lokalita: Polánka v Křemešnické vrchovině.  
Fig. V.9 An automatic snow station with sensors which measures hydrostatic pressure in pillow which is filled up with a mixture of antifreezing liquid and water. Locality: Polánka in the Křemešnická vrchovina Highland.

| Obr. V.9 | Automatická sněhoměrná stanice se senzory měřícími hydrostatický tlak v polštáři naplněném směsí nemrznoucí kapaliny a vody. Lokalita: Polánka v Křemešnické vrchovině |

| Fig. V.9 | An automatic snow station with sensors which measures hydrostatic pressure in pillow which is filled up with a mixture of antifreezing liquid and water. Locality: Polánka in the Křemešnická vrchovina Highland |
